Rapportagedatum
24 april 2007
Onderzoeksnummer
RV-06U1018 Definitief

RV-06U1018

Op woensdag 29 november 2006 ontspoord om 18:32 uur op het wisselcomplex Leidschendam, nabij de halte Forepark, een RandstadRail voertuig van de Erasmuslijn.

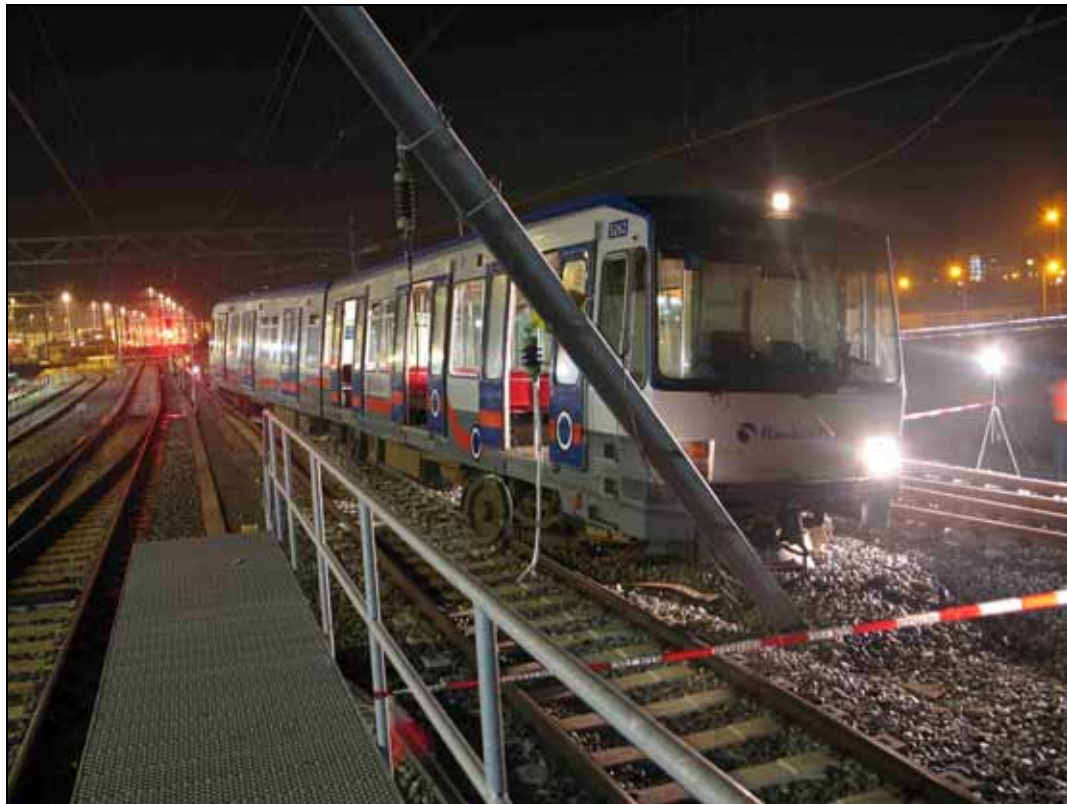
Afb.8: Foto van het RandstadRail voertuig kort na de ontsporing.

De hulpverlening komt snel op gang. Ten gevolge van de klap en het plotseling tot stilstand komen van het voertuig raken 17 reizigers gewond, waarvan er twee naar een ziekenhuis worden overgebracht. De overige reizigers worden opgevangen en later per bus afgevoerd. De schade aan het materieel en de infrastructuur is aanzienlijk.

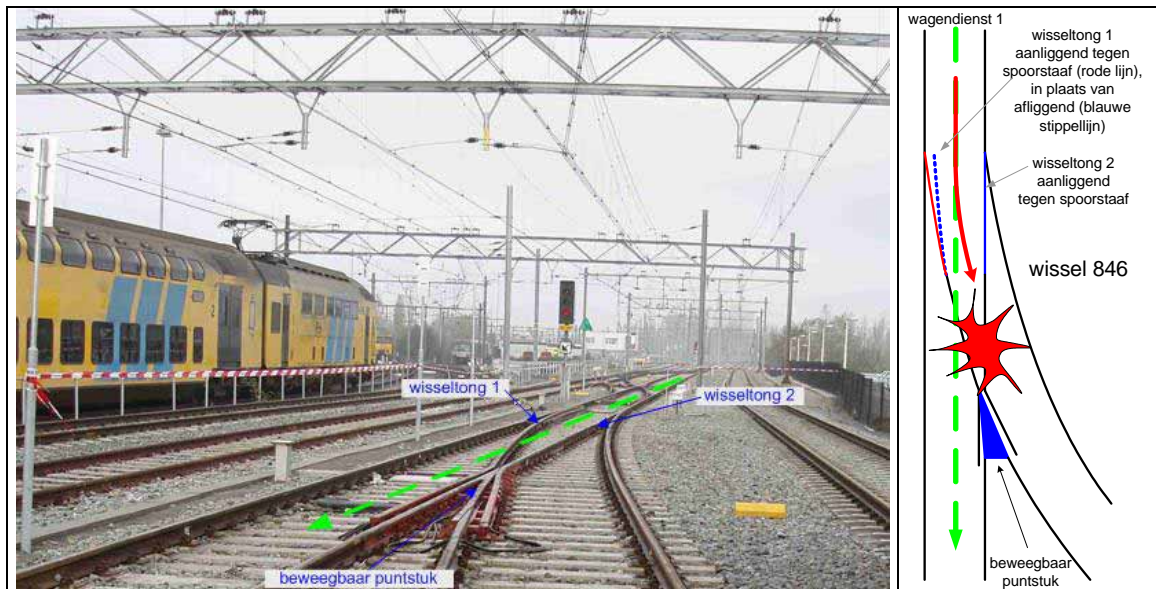
De aflaggende tong (tong 1) ligt echter ook tegen de aanslagspoorstaaf. De beide bouten die de stellerstang en de controle stang van het wissel verbinden met de wisselsteller zijn afgebroken (zie § 3.2.3, Afb.16). Dit heeft tot gevolg dat het verband tussen de wisseltong en de wisselsteller is verbroken. Hierdoor is het mogelijk dat de wisselsteller aan de beveiliging doorgeeft dat het wissel rechtsleidend ligt, terwijl de wisseltong dit niet doet.

- De eindstand van 'tong 1' is voor de ontsparing in de linksleidende stand;
- De eindstand van 'tong 2' is voor de ontsparing in de rechtsleidende stand.
(zie Afb.10 & Afb. 11).

Afb.10: Wissel 846 de dag na de ontsparing, op de voorgrond is het beweegbaar puntstuk van het wissel zichtbaar (foto is gemaakt met de rijrichting van wagendienst 3 mee en tegen de rijrichting in van wagendienst 1: het ontspoorde railvoertuig).

1. De schade aan de wisselsteller en de wisseltongen duidt op het openrijden van wissel 846;
2. Het beweegbare puntstuk van wissel 846 vertoont sporen van een openrijdbeweging;

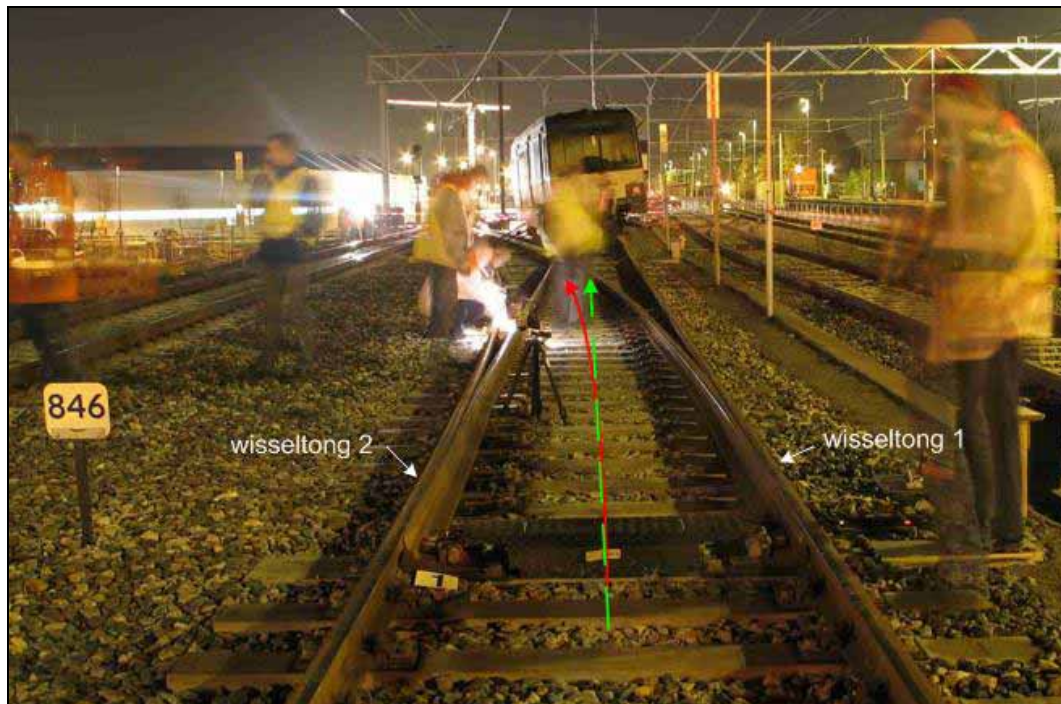
Afb.11: Wissel 846 (op de voorgrond) waarvan zowel wisseltong 1 als wisseltong 2 aanliggen, op de achtergrond is het ontspoorde railvoertuig te zien.

Uit de beveiligingsapparatuur ter plaatse is vastgesteld dat het wissel 846 voor het laatst rechtsleidend een sturing heeft en dat de wisselsteller in deze stand in de controle ligt. Dit terwijl de stand van 'tong 1', door het verbreken van de bouten, ook aanliggend is.

6. De wisselsteller van wissel 846 ligt voor de beveiliging vergrendeld in de rechtsleidende stand, ondanks de afwijkende stand van 'wisseltong 1'. Hierdoor krijgt de spoorbeveiliging en dus ook de CVL geen foutmelding en is rijweginstelling over het wissel met veilige seinbeelden mogelijk;

7. De beide bouten van zowel de stel- als de controle stang zijn afgebroken, waardoor het verband tussen de steller en de wisseltong is verbroken;
8. De stand van het puntstuk van wissel 846 na het ongeval is rechtsleidend.

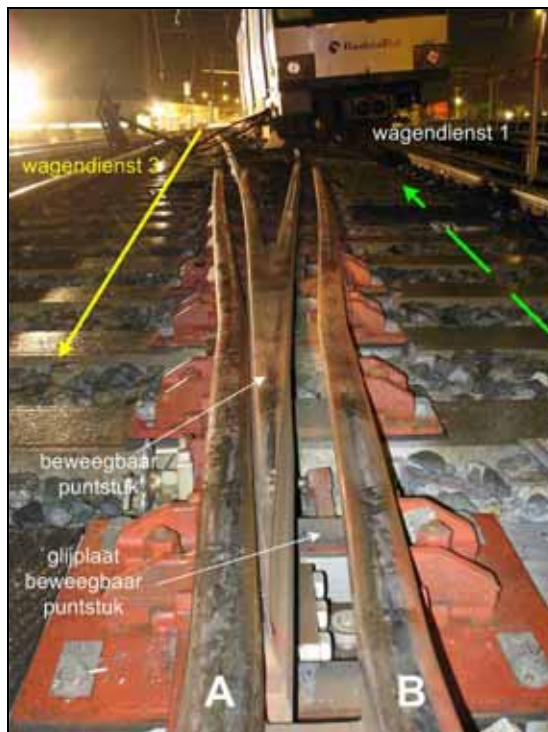
Afb.12: Beweegbaar puntstuk van wissel 846. Op de foto is zichtbaar dat het puntstuk tegen de spoorstaaf (A) aanligt. Wagendienst 3 is over het puntstuk gereden en heeft deze beschadigd.

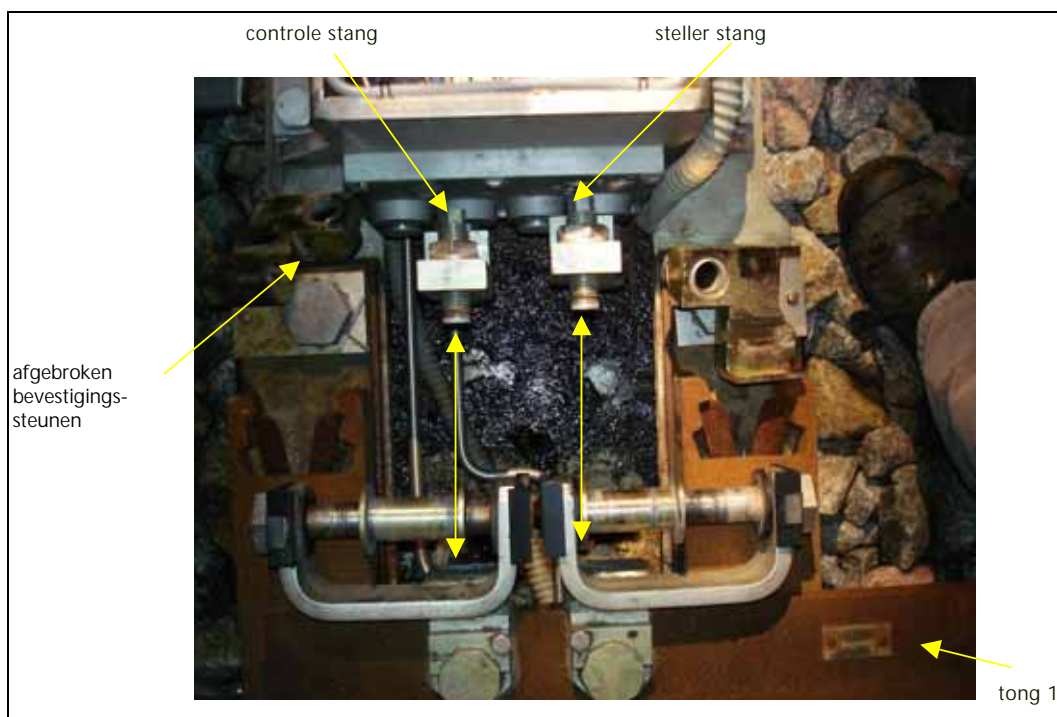
Afb.15: Detail wisselsteller aan de zijde van tong 1. De gele pijlen in de foto geven de bouten aan die afgebroken zijn van de bevestigingssteunen van de controlestang en de stellerstang. In Afb.16 zijn de breukvlakken aangegeven.

Het afbreken van de stelbouten wordt veroorzaakt dat door het blokkeren van het openrijd-mechanisme de benodigde krachten om de wisselsteller open te rijden hoger zijn geweest dan in de specificaties zijn opgenomen. In de steller zijn schades vastgesteld die een verklaring geven voor het optreden van een blokkering. De stelbouten kunnen de door deze blokkering veroorzaakte hogere krachten niet aan, waardoor deze zijn afgebroken in plaats van dat de steller wordt open gereden (zie Afb.14,15,16 en 17). De toegepaste stelbouten zijn niet uniform van afmetingen en voldoen slechts met een beperkte overwaarde aan de gestelde eisen. De stelbout moet 10 kN kunnen verdragen. Bij een belasting van 12,5 kN treedt een breuk op.

Als oorzaak voor het afbreken van de bouten wordt vastgesteld dat door de ontstane schade aan de wisselsteller van wissel 846, de benodigde kracht voor het initiëren van het openrijd mechanisme hoger is komen te liggen. Dit in combinatie met de geringe veiligheid op de stelbouten heeft ertoe geleid dat de bouten zijn gebroken, waardoor het openrijd mechanisme niet is geïnitieerd. Hierdoor is het mogelijk geworden dat terwijl beide tongen aanliggen, het wissel vergrendeld is gebleven in de rechtsleidende stand.

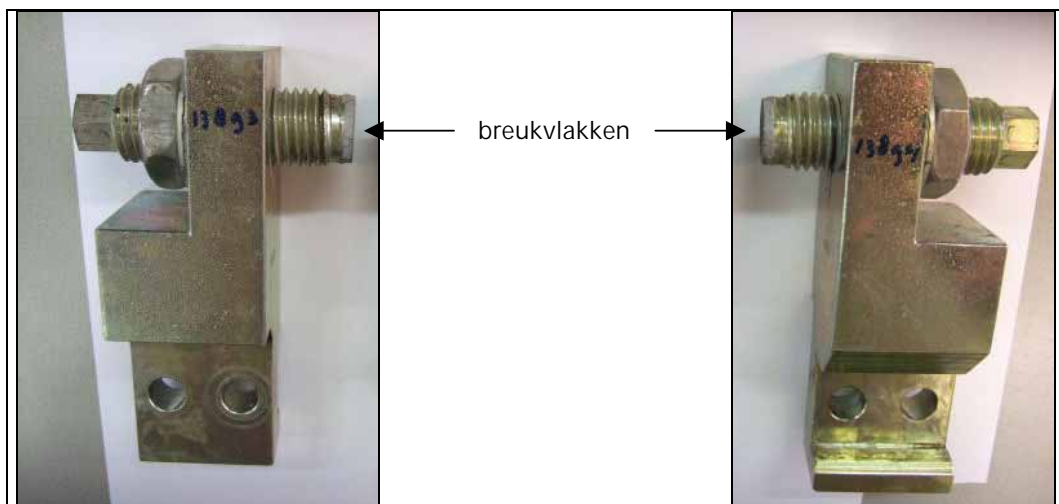
Afb. 16: Gebroken stelbouten van wisseltong 1

De schade aan de controleschuif en de sluitklem van de stelstang (interne niet-zichtbare componenten) in de steller is waarschijnlijk opgetreden als gevolg van een openrijdbeweging van de wisselsteller in een eerder stadium. Hierdoor zijn bij de laatste openrijdbeweging onderdelen in de steller afgebroken.

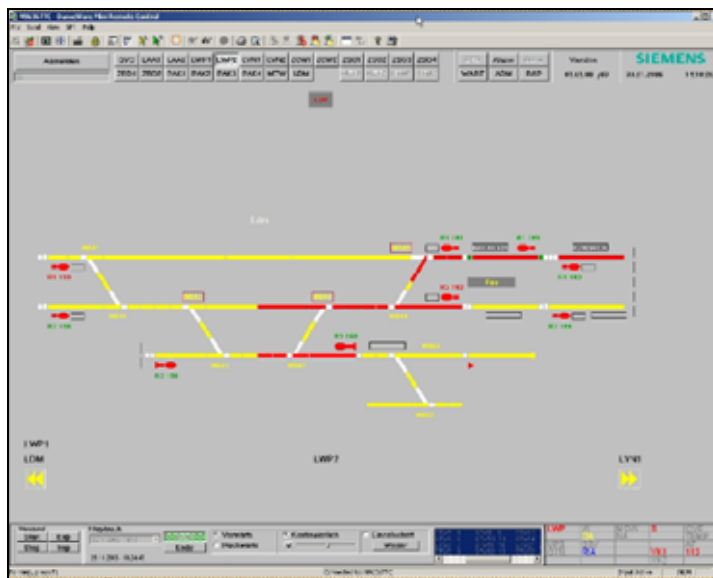
Gelijktijdig dat wagensdienst 3 over wissel 846 rijdt, gaat bij de replay van het VICOS-bediensysteem een alarmknop knipperen voor bediengebied 'LWP2'. Wissel 846 ligt in het bediengebied 'LWP1'. De beide CVL-bedienaars nemen dit niet waar, omdat in het basisscherm alle alarmmeldingen op RandstadRail getoond worden en er reeds sinds het moment van indienststelling continue alarmknoppen knipperen. Zij verklaren tijdens de interviews dat de replay (Afb.18) niet overeenkomt met het beeld dat zij voorafgaand aan het ongeval hebben waargenomen.

Afb. 18: Fragment VICOS-bediensysteem waarbij wagensdienst 3 wissel 846 berijdt (fragment logfile), de rijweg van spoor 1 naar spoor 2 is niet beschikbaar, wissel 846 ligt rechtsleidend.

Uit het technisch onderzoek aan wissel 846 blijkt dat het wissel door wagensdienst 3 is opengereiden. De aanliggende tong (tong 2) ligt nog in de eindstand en de afliggende tong (tong 1) is afgebroken en ligt linksleidend (zie onderzoek § 3.2.2).

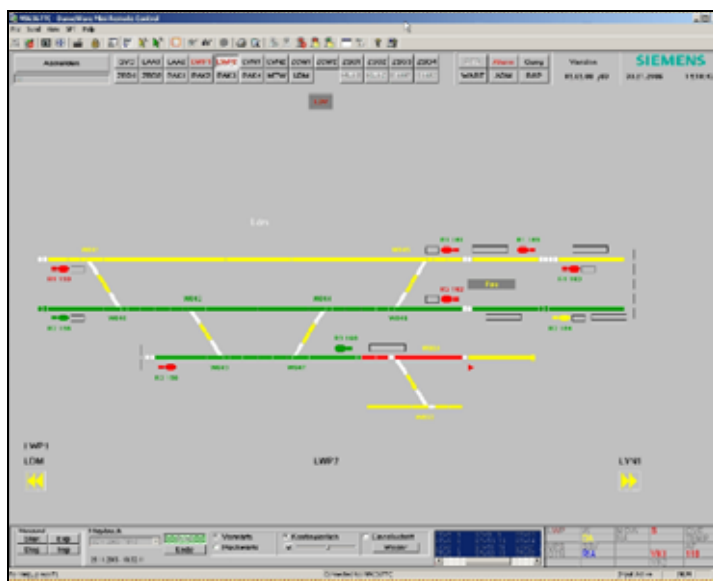
Afb.19: Fragment VICOS-bediensysteem voor wagendienst 1 is op spoor 2 een veilige rijweg ingelegd van halte Leidschendam=Voorburg naar halte Forepark, wissel 846 is daarbij rechtsleitend.

RET/HTM constateert dat er situaties gemeld zijn waarbij er een verschil is tussen wat de CVL-bedienaars zien op het VICOS-systeem en de werkelijkheid zoals die buiten is. Een dergelijke situatie is ook gerapporteerd ten tijde van het ongeval op wissel 846. In dit verband acht de Inspectie de werking van het VICOS-systeem als onvoldoende stabiel.

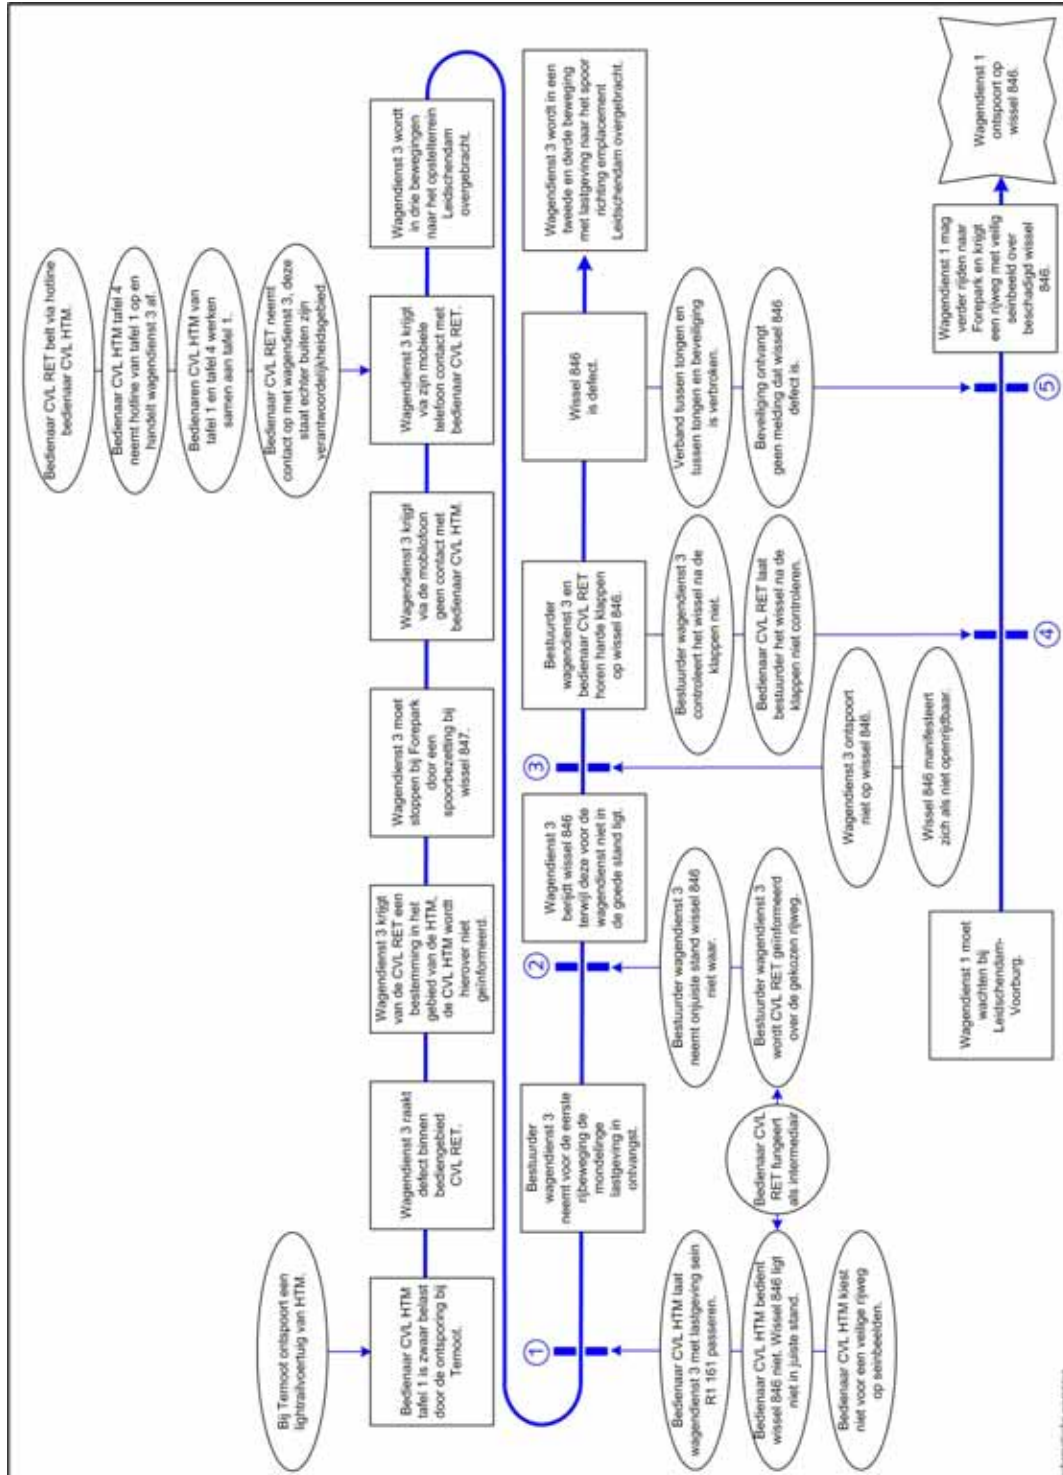
1. De CVL HTM kiest niet voor een rijweg op seinbeeld (§ 3.6 en 3.7);
2. Wissel 846 is niet bediend en ligt daardoor niet in de juiste stand. (§ 3.7);
De bestuurder van wagen dienst 3 neemt de onjuiste stand van wissel 846 niet waar (§ 3.7).
3. Wissel 846 manifesteert zich als niet openrijdbaar en raakt defect; wagen dienst 3 ontspoord niet op wissel 846 (§ 3.7).
4. De bestuurder van wagen dienst 3 controleert wissel 846 niet na het horen van klappen, ook de CVL RET geeft hem daar geen opdracht toe (§ 3.7).
5. Nadat wissel 846 beschadigd is geraakt, ontvangt de beveiliging geen melding dat het wissel defect is (incorrecte stand van de tongen) (§ 3.1).

Afb.20: Gebeurtenissenboom van het voorval met doorbroken barrières
