Rapportagedatum
24 april 2007
Onderzoeksnummer
RV-06U1018 Definitief

RV-06U1018

Op woensdag 29 november 2006 ontspoord om 18:32 uur op het wisselcomplex Leidschendam, nabij de halte Forepark, een RandstadRail voertuig van de Erasmuslijn.

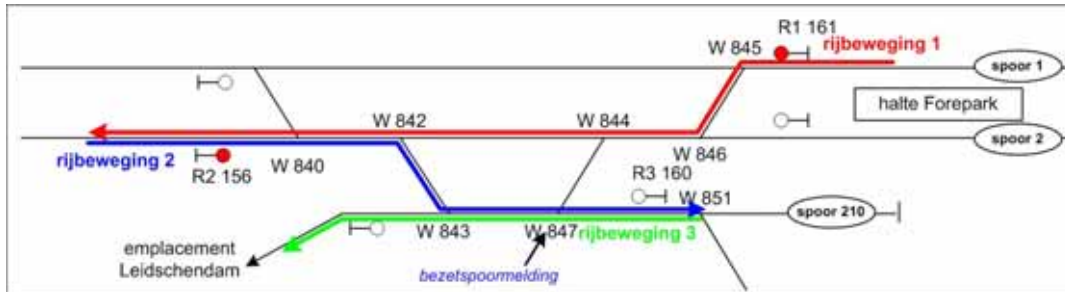
Afb.6: Schematische weergave van de rijbewegingen van wagen dienst 3.

Door de CVL-bedienaar HTM wordt vervolgens handmatig een rijweg ingesteld van sein R1 161 tot achter tegensein R2 156 (zie Afb.6 – rijbeweging 1). Om deze rijweg in te stellen moeten de wissels 842, 844, 845 en 846 handmatig in de juiste stand worden vastgelegd door de CVL-bedienaar HTM en moet een lastgeving STS⁸ worden afgegeven voor sein R1 161. De CVL-bedienaar HTM vraagt nadat hij handmatig de genoemde wissels heeft vastgelegd, aan zijn collega van de RET om de lastgeving STS voor dit sein af te geven aan de metrobestuurder. De RET-collega die de verrichtingen van zijn HTM-collega op afstand via zijn beeldscherm volgt, geeft vervolgens om 18:24 uur de metrobestuurder van wagen dienst 3 een lastgeving STS voor sein R1 161.

Wanneer het voertuig achter sein R2 156 staat, wordt door CVL-bedienaar HTM wederom handmatig een rijweg ingesteld naar spoor 210 (zie Afb.6 – rijbeweging 2). Ook nu geeft de

Bij het passeren van de sectie van de bezetspoormelding in wissel 847 verdwijnt de bezetmelding. De bestuurder kan vervolgens via sein R3 160, dat normaal werkt, zijn weg vervolgen naar het emplacement Leidschendam (zie Afb.6 – beweging 3).

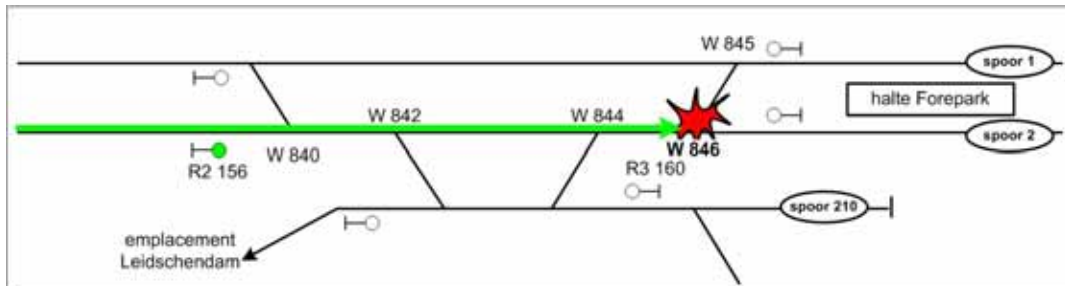
Afb.7 Schematische weergaven van de rijbeweging van wagen dienst 1 tot het moment van ontsporing.

De metrobestuurder van wagen dienst 1 krijgt om 18:30 uur bij halte Leidschendam= Voorburg van de CVL-bedienaar RET via de mobilfoon toestemming om weer te gaan rijden. De metrobestuurder ziet de seinen in zijn rijweg via het seinbeeld 'geel' naar het seinbeeld 'groen' veranderen (zie Afb.7). De metrobestuurder brengt het voertuig in beweging en schakelt op naar de toegestane snelheid. Bij het berijden van wissel 846 hoort de metrobestuurder plotseling gekraak. Het voertuig maakt een beweging alsof deze wordt opgetild. De bestuurder ziet een vonkenregen van de bovenleiding naar beneden komen. Het railvoertuig ontspoord op wissel 846 en rijdt recht op een bovenleidingportaal af, dat links van het spoor staat. Het voertuig botst vervolgens tegen de bovenleidingmast, het funderingsblok van de mast wordt enkele meters verplaatst (zie Afb.8). Hierna komt het voertuig tot stilstand. De verlichting in het voertuig valt uit.

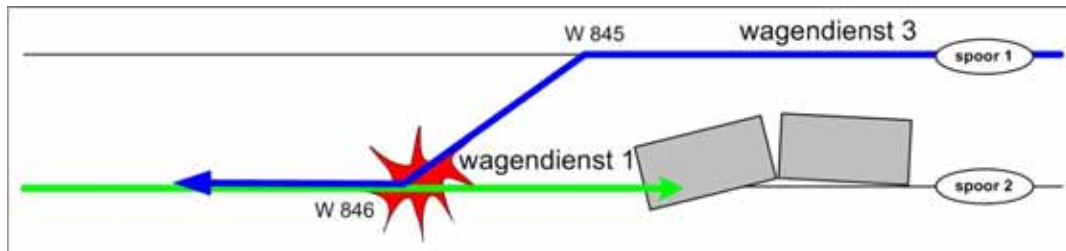
Afb.9: Situatie tijdens ontsparing, groene pijl geeft rijrichting van wagendienst 1 aan.

Het ontspoorde railvoertuig bestaat uit twee bakken welke worden gedragen door drie draaistellen (zie Afb.8 en Afb.9). De draaistellen hebben ieder twee wielstellen. Met uitzondering van het voorlaatste wielstel zijn alle wielstellen ontspoord.

1. Het ontspoorde materieel toont geen onvolkomenheden;
2. De technische toestand van het materieel heeft niet bijgedragen aan de ontsporing.

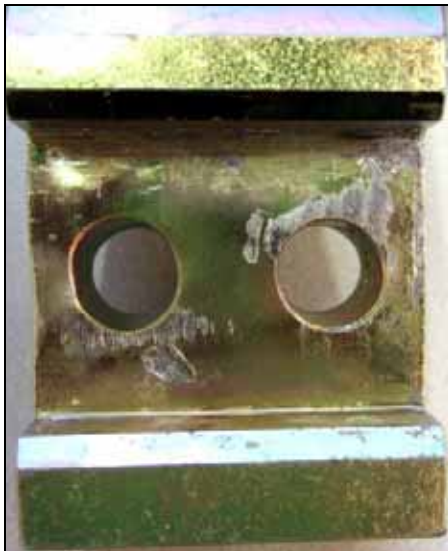
Afb.17: Zijaanzicht van de bevestiging van het blok met de stellerstang

De schade aan de controleschuif en de sluitklem van de stelstang (interne niet-zichtbare componenten) in de steller is waarschijnlijk opgetreden als gevolg van een openrijdbeweging van de wisselsteller in een eerder stadium. Hierdoor zijn bij de laatste openrijdbeweging onderdelen in de steller afgebroken.
